Poolangebot im Landkreis Barnim Flächenpool Stolzenhagen

Naturraum	Barnim und Lebus	
Größe	Ca. 11 ha sind für den Pool gesichert. Innerhalb eines ca. 300 ha umfassenden, zusammenhängenden Planungsraumes können bei Bedarf weitere Flächen für den Pool erworben werden.	
Ausgangszustand	Stark ausgeräumte Acker- und Graslandflächen	
Zielzustand	Durch verschiedene Landschaftselemente gegliederte Kulturlandschaft	
Naturschutzfachliche Aufwertungswirkung	Arten / Lebensräume	Habitatschaffung für Arten der gegliederten Feldflur bzw. der Hecken; Schaffung von Biotopverbundelementen
	Landschaftsbild	Herausbildung von Raumstrukturen, Erhöhung von Vielfalt und Eigenart
	Boden	Erosionsschutz
	Oberflächenwasser	Aufwertung bestehender und Schaffung neuer Kleingewässer
Besonderheiten / Bemerkungen	Der Pool ist seit Juni 2006 durch das MUGV zertifiziert.

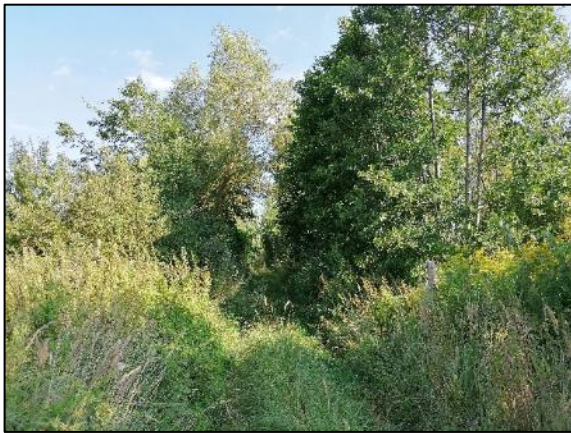
Abb. 1 Etablierte Doppelhecke des nördlichen 1. Bauabschnitts mit zurückgebauten Wildschutzzäunen; Stand 08/2022.

Die Endabnahme der Pflanzungen fand im Oktober 2015 statt. In Teilbereichen wurde 2017 nachgepflanzt. Dort wurde noch bis 2020 gepflegt und über Wassergaben die Pflanzung gefördert. Im Herbst 2019 konnten die Wildschutzzäune teilweise zurückgebaut werden. Die dienenden Gehölze im Bereich der Hecken und des Feldgehölzes wurden in diesem Zusammenhang zur Unterstützung der umpflanzten Eichen gezielt zurückgeschnitten. Das Schnittmaterial wurde zur weiteren Erhöhung der Struktur- und Lebensraumvielfalt in mehreren Haufen aufgeschichtet.

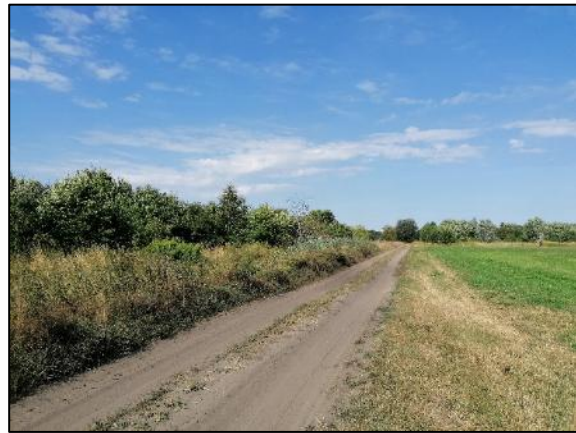
Abb. 2 Etablierte Heckenpflanzung des 2. Bauabschnitts – wichtiger Erosionsschutz bei leichten Sandböden; Stand 08/2022.

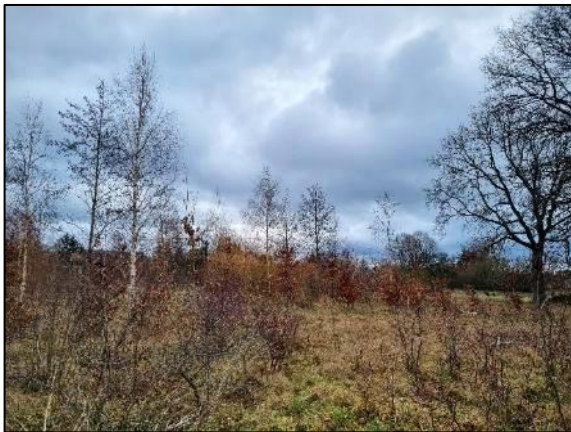
Abb. 3 Gezielte Freistellung der Überhälter im Winter 2019 im Bereich des Feldgehölzes mit Verbleib gut entwickelter Einzelbäume der Ammenpflanzung; Stand 01/2023.

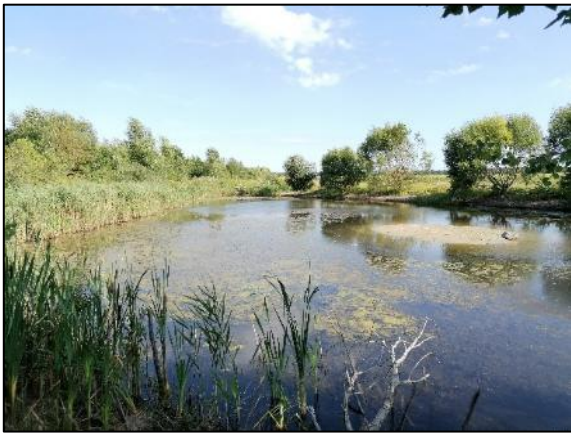
Abb. 5 Kleingewässer mit etablierten Gehölzen, Sandinsel und Röhrichtbestand; Stand 08/2022.

Das Kleingewässer wurde 2011 mit Weidensetzstangen umpflanzt. Der Erhalt und die Weiterentwicklung des Gewässers unter naturschutzfachlichen Gesichtspunkten werden in Zusammenarbeit mit fachkundigen Anwohnern gewährleistet. Im Spätherbst/Winter 2020 hat sich eine Biberfamilie am Kleingewässer angesiedelt und tatkräftig mit einem natürlichen „Rückschnitt“ der Weiden an der Wasserfläche sowie der grabenbegleitenden Heckengehölze begonnen. Im Herbst 2021 dehnten die Tiere ihren Aktionsradius deutlich aus und stauten die Grabenwasserstände erheblich an. Um für die Maßnahmenziele wertvolle Überhälter der Hecken sowie einzeln stehende Obstbäume vor Schäden zu schützen, wurden innerhalb des Poolgebietes im Laufe des Jahres 2021 ca. 350 Bäume gezielt mit einem bibersicheren Einzelbaumschutz versehen.

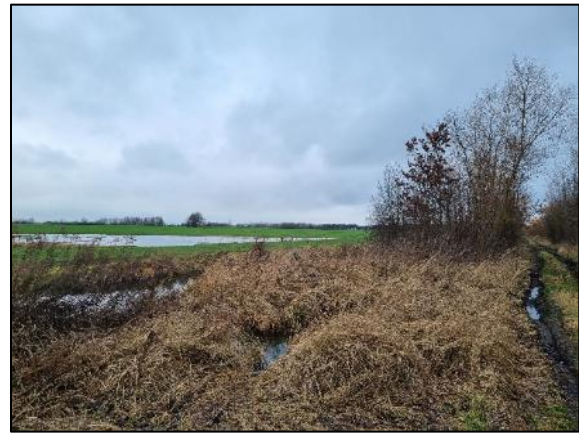
Abb. 6 Pflanzriefen, Wege und Wiesen unter Wasser - Vermehrter Wasserrückhalt durch die Bautätigkeit der Biber; Stand 12/2022.

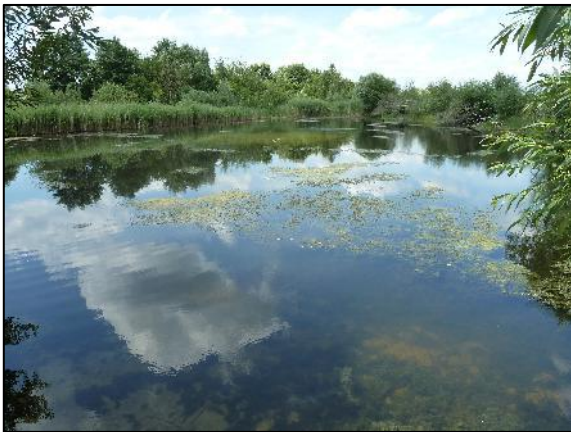
Abb. 7 Kleingewässer mit etablierten Gehölzen und Röhrichtbestand; Stand 07/2024.

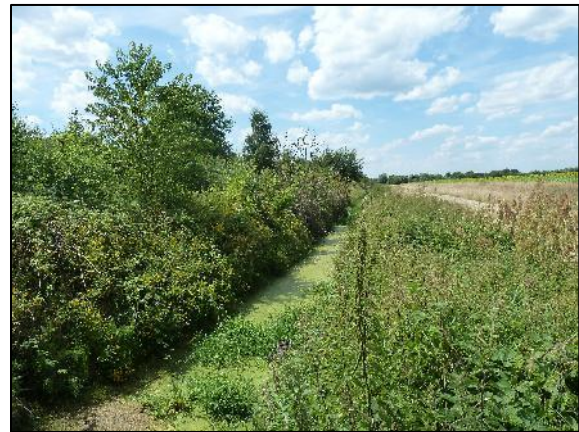
Abb. 8 etablierte Heckenpflanzung im mittleren Bereich; Stand 07/2024.
