Poolangebot im Landkreis Märkisch-Oderland Flächenpool Obersdorf

Das Poolgebiet befindet sich im Landkreis Märkisch-Oderland in der Nähe der Ortschaft Obersdorf (bei Müncheberg).

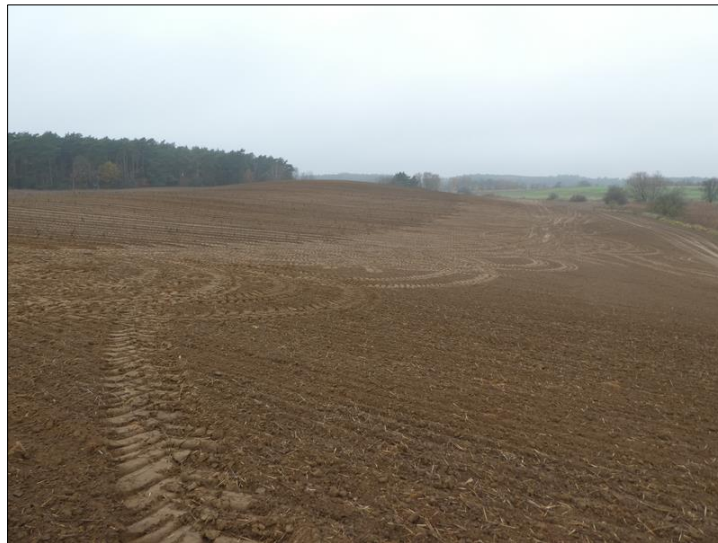
Abb. 1: Maßnahmenfläche im Vorzustand als Acker (rechts oben im Bild ist schon die begonnene Pflanzung erkennbar).

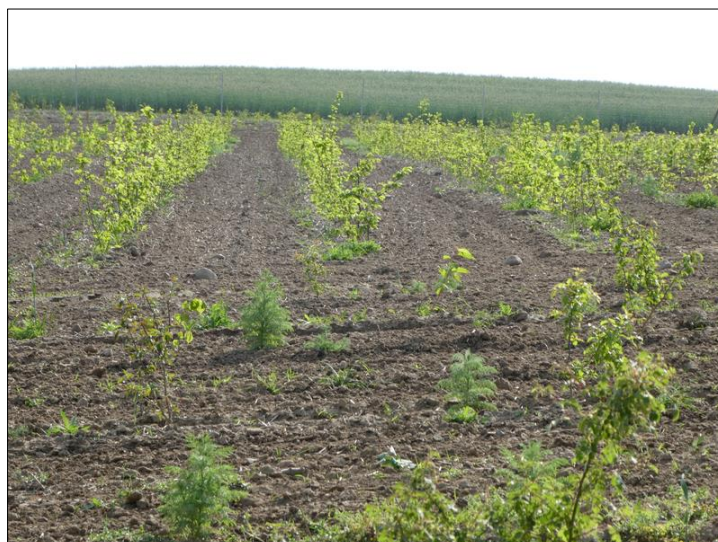
Abb. 2: Flächenzustand nach der Winterpflanzung im Mai 2021 (Fotos: Martin Szaramowicz)

Die Pflanzmaßnahmen fanden im Winter 2020 /2021 statt, die erste Winterpflagemahd im 2021/2022.
