Poolangebot im Landkreis Potsdam-Mittelmark Flächenpool Grenzelmiesen

Naturraum	Mittlere Mark	
Größe	Perspektivisch ca. 90 ha In der jetzigen Umsetzungsstufe ca. 41 ha	
Ausgangszustand	Grünland, Gräben	
Zielzustand	Dauerhaft und temporär vernässte Niedermoorflächen Extensives Feuchtgrünland Neue Gehölzgruppen im Übergangsbereich zum FFH-Gebiet Moorschutz / verbesserter Wasserrückhalt im Gebiet	
Naturschutzfachliche Aufwertungswirkung	Arten / Lebensräume	Verbesserung der Bedingungen für Arten der Feuchtwiesen, Kleingewässer und des Niedermoors; Beitrag zum Biotopverbund
	Landschaftsbild	Erhöhung der Vielfalt und Eigenart
	Boden	Moorschutz und -regeneration
	Oberflächenwasser	Schaffung neuer Kleingewässer
	Grundwasser	Verbesserung des Wasserrückhalts im Gebiet
Besonderheiten / Bemerkungen	Pool ist zertifiziert, alle Maßnahmen sind seit April 2011 umgesetzt.

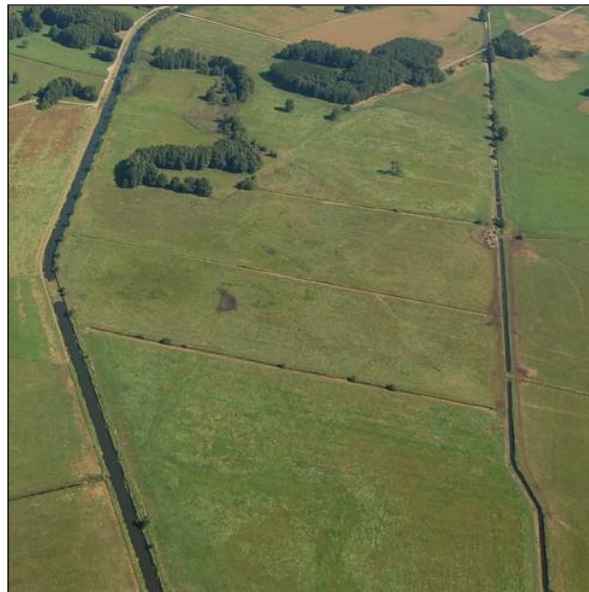
Abb. 1: Luftbild-Übersicht über die Poolfläche zwischen Nieplitz und Entwässerungsgraben (Foto: H. Rößling)

Die Grenzelmiesen sind ein bedeutender, aber vor der Realisierung der Pool-Maßnahmen stark degradierter Niedermoorstandort. Durch die Maßnahmen des Flächenpools wird dieser wieder vernässt und so der Abbauprozess des Moores gestoppt und neues Torfwachstum initiiert. Dies wird v.a. durch den teilweisen Verschluss eines heutigen Hauptentwässerungsgrabens erreicht, wodurch das Wasser in die Fläche ausgelenkt wird. Es soll sich dort ein abgestufte Folge von dauerhaft und temporär vernässten Standorten ausbilden.

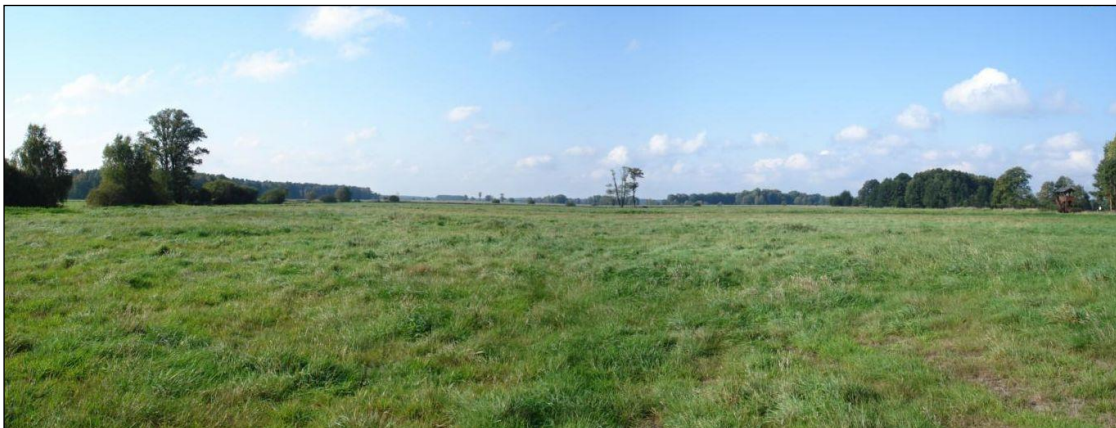
Abb. 2: Panorama der Grenzelmiesen vor Umsetzung der Pool-Maßnahmen: Großes Lebensraumpotenzial, aber wenig Lebensraumqualität und -vielfalt auf dem großflächigen Intensivgrünland (Foto: M. Szaramowicz)

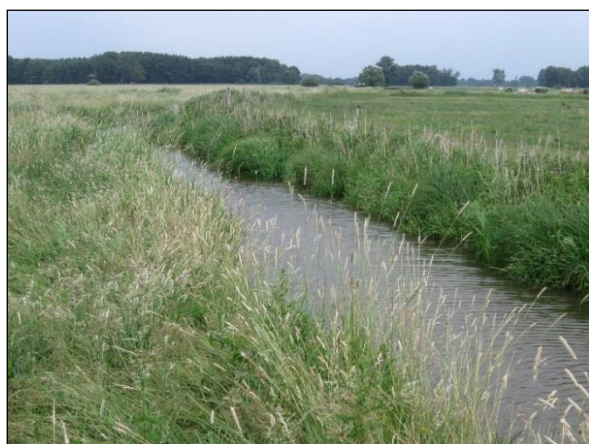
Abb. 4: Die Auslenkung am Bockwurstgraben – von hier läuft das Wasser in die Fläche

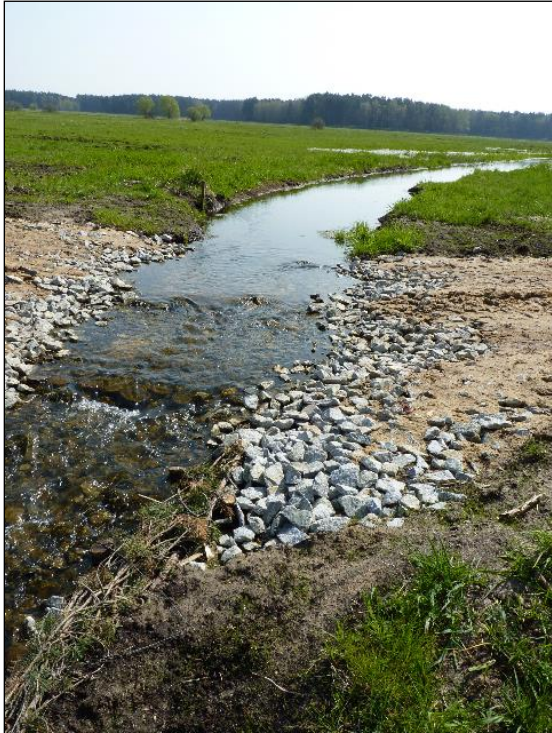
Abb. 6: Die Sohlschwelle, durch die der Wasserstand geregelt wird und die gleichzeitig als Furt für den Landwirt und die Pflege der Pflanzung dient.

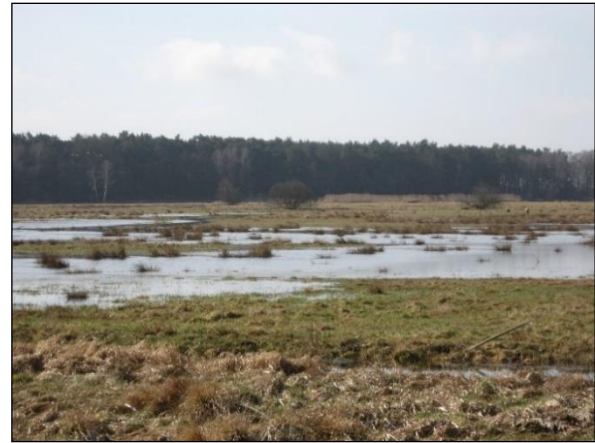
*Abb. 7: Bereits im März 2011 zeigen sich direkt nach Beginn der Vernässung die Auswirkungen in der Fläche
Fotos Abb. 4- 7: M. Szaramowicz*
