Poolangebot im Landkreis Potsdam-Mittelmark Flächenpool Grenzelseen

Naturraum	Mittlere Mark	
Größe	Ca. 41 ha	
Ausgangszustand	Grünland, Gräben	
Zielzustand	Dauerhaft und temporär vernässte Niedermoorflächen Extensives Feuchtgrünland Neue Gehölzgruppen im Übergangsbereich zum FFH-Gebiet Moorschutz / verbesserter Wasserrückhalt im Gebiet	
Naturschutzfachliche Aufwertungswirkung	Arten / Lebensräume	Verbesserung der Bedingungen für Arten der Feuchtwiesen, Kleingewässer und des Niedermoors; Beitrag zum Biotopverbund
	Landschaftsbild	Erhöhung der Vielfalt und Eigenart
	Boden	Moorschutz und -regeneration
	Oberflächenwasser	Schaffung neuer Kleingewässer
	Grundwasser	Verbesserung des Wasserrückhalts im Gebiet
Besonderheiten / Bemerkungen	Pool ist zertifiziert, alle Maßnahmen sind seit April 2011 umgesetzt.

Poolkonzept

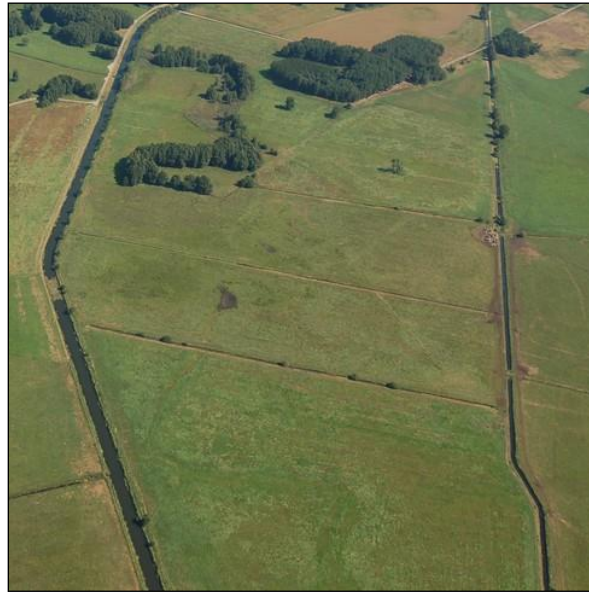
Abb. 1: Luftbild-Übersicht über die Poolfläche zwischen Nieplitz und Entwässerungsgraben (Foto: H. Rößling)

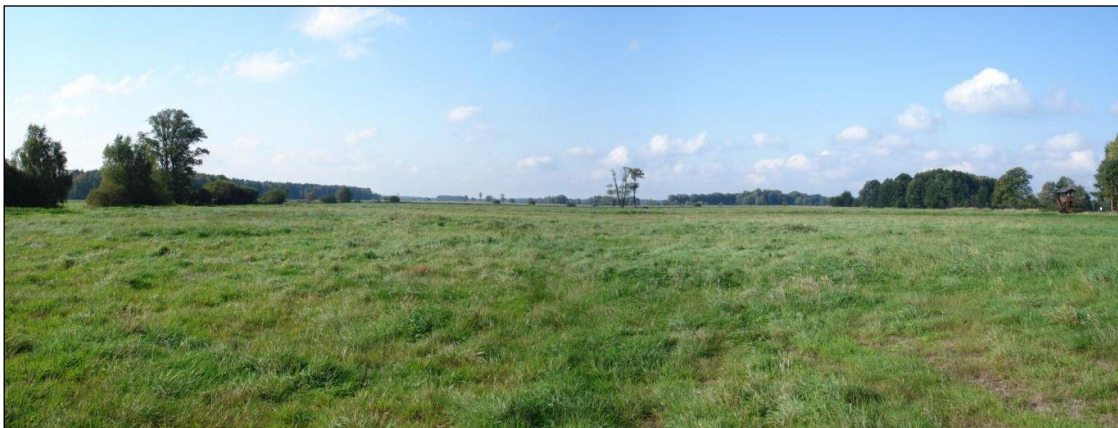
Abb. 2: Panorama der Grenzelsiesen vor Umsetzung der Pool-Maßnahmen: Großes Lebensraumpotenzial, aber wenig Lebensraumqualität und -vielfalt auf dem großflächigen Intensivgrünland (Foto: M. Szaramowicz)

Die Grenzelsiesen sind ein bedeutender, aber vor der Realisierung der Pool-Maßnahmen stark degradierter Niedermoorstandort. Durch die Maßnahmen des Flächenpools wird dieser wieder vernässt und so der Abbauprozess des Moores gestoppt und neues Torfwachstum initiiert. Dies wird v.a. durch den teilweisen Verschluss eines heutigen Hauptentwässerungsgrabens erreicht, wodurch das Wasser in die Fläche ausgelenkt wird. Es soll sich dort ein abgestufte Folge von dauerhaft und temporär vernässten Standorten ausbilden.

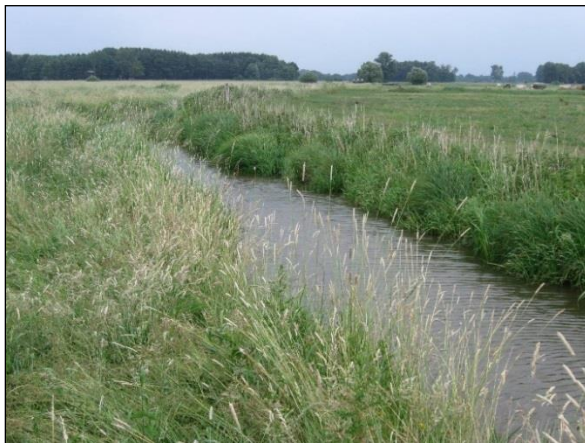
Abb. 4: Die Auslenkung am Bockwurstgraben – von hier läuft das Wasser in die Fläche

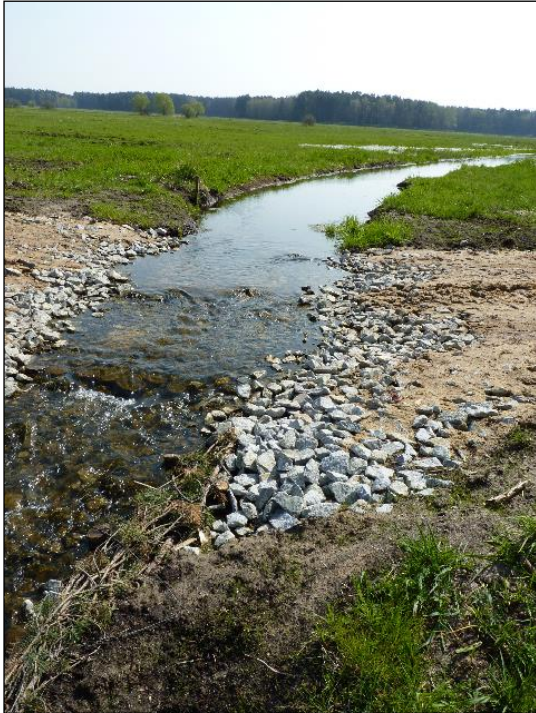
Abb. 6: Die Sohlschwelle, durch die der Wasserstand geregelt wird und die gleichzeitig als Furt für den Landwirt und die Pflege der Pflanzung dient.

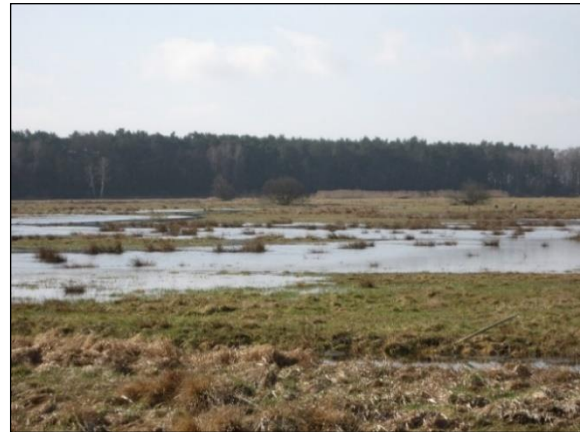
Abb. 7: Bereits im März 2011 zeigen sich direkt nach Beginn der Vernässung die Auswirkungen in der Fläche

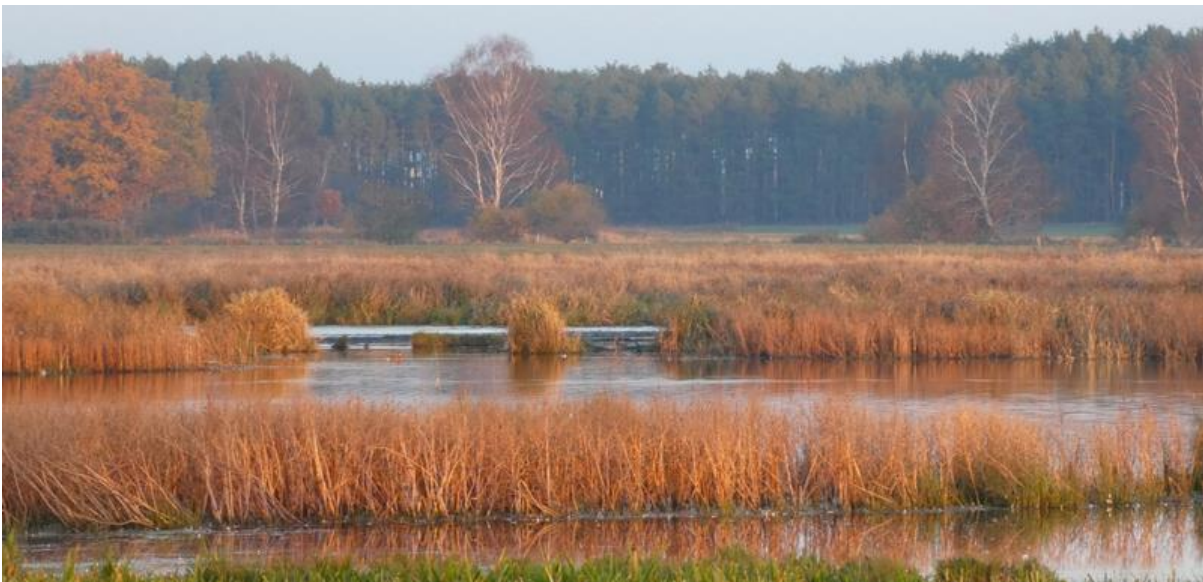
Abb. 8: Vernässungsfläche im November 2022 (alle Fotos auf dieser Seite: M. Szaramowicz)

In den Folgejahren erfolgte die den neuen Wasserstandverhältnissen angepasste Pflegenutzung sowie die Entwicklungspflege der Gehölzpflanzungen. 2014 und 2018 wurde in den stärker vernässten Bereichen eine Mahd mit Beräumung durchgeführt, um beginnende Gehölzsukzession zurückdrängen. 2016 erfolgte erstmals eine angepasste Grabenunterhaltung in dem neuen Graben, der den Abfluss evtl. überschüssigen Wassers in die Nieplitz regelt.
