Poolangebot im Landkreis Potsdam-Mittelmark Flächenpool Grenzelmiesen

Naturraum	Mittlere Mark	
Größe	Ca. 41 ha	
Ausgangszustand	Grünland, Gräben	
Zielzustand	Dauerhaft und temporär vernässte Niedermoorflächen Extensives Feuchtgrünland Neue Gehölzgruppen im Übergangsbereich zum FFH-Gebiet Moorschutz / verbesserter Wasserrückhalt im Gebiet	
Naturschutzfachliche Aufwertungswirkung	Arten / Lebensräume	Verbesserung der Bedingungen für Arten der Feuchtwiesen, Kleingewässer und des Niedermoors; Beitrag zum Biotopverbund
	Landschaftsbild	Erhöhung der Vielfalt und Eigenart
	Boden	Moorschutz und -regeneration
	Oberflächenwasser	Schaffung neuer Kleingewässer
	Grundwasser	Verbesserung des Wasserrückhalts im Gebiet
Besonderheiten / Bemerkungen	Pool ist zertifiziert, alle Maßnahmen sind seit April 2011 umgesetzt.

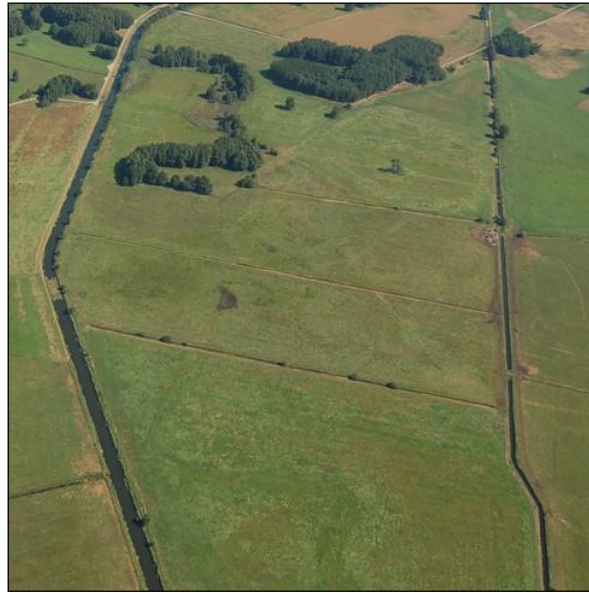
Abb. 1: Luftbild-Übersicht über die Poolfläche zwischen Nieplitz und Entwässerungsgraben (Foto: H. Rößling)

Die Grenzelsiesen sind ein bedeutender, aber vor der Realisierung der Pool-Maßnahmen stark degradierter Niedermoorstandort. Durch die Maßnahmen des Flächenpools wird dieser wieder vernässt und so der Abbauprozess des Moores gestoppt und neues Torfwachstum initiiert. Dies wird v.a. durch den teilweisen Verschluss eines heutigen Hauptentwässerungsgrabens erreicht, wodurch das Wasser in die Fläche ausgelenkt wird. Es soll sich dort ein abgestufte Folge von dauerhaft und temporär vernässten Standorten ausbilden.

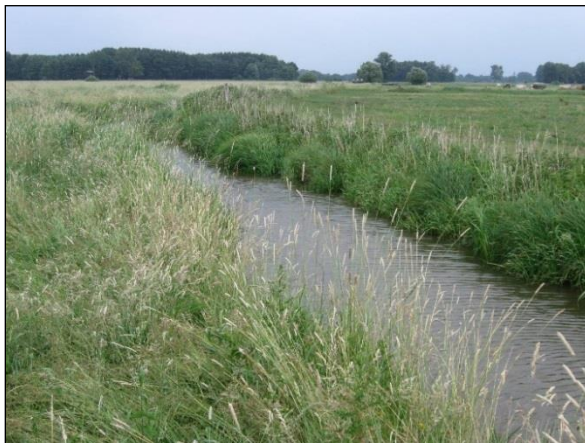
Abb. 4: Die Auslenkung am Bockwurstgraben – von hier läuft das Wasser in die Fläche

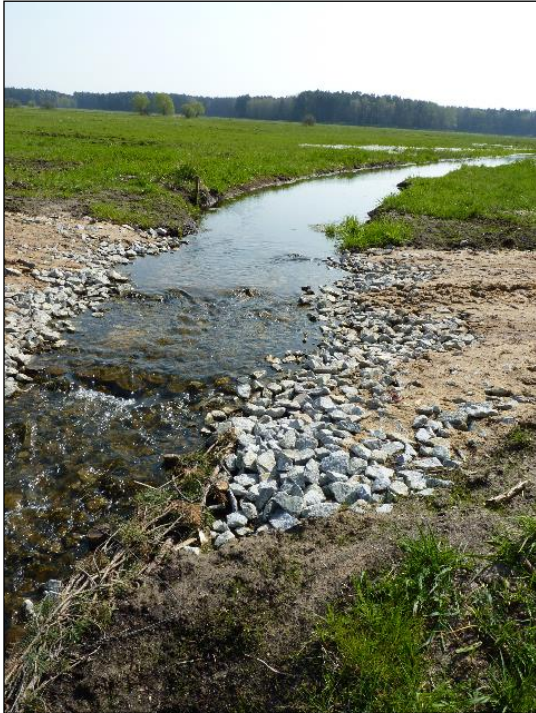
Abb. 6: Die Sohlschwelle, durch die der Wasserstand geregelt wird und die gleichzeitig als Furt für den Landwirt und die Pflege der Pflanzung dient.

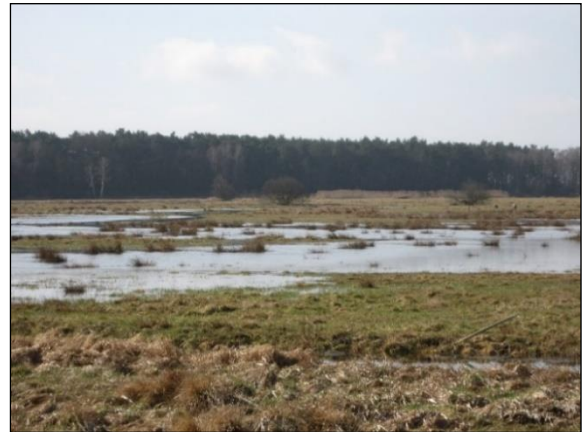
Abb. 7: Bereits im März 2011 zeigen sich direkt nach Beginn der Vernässung die Auswirkungen in der Fläche

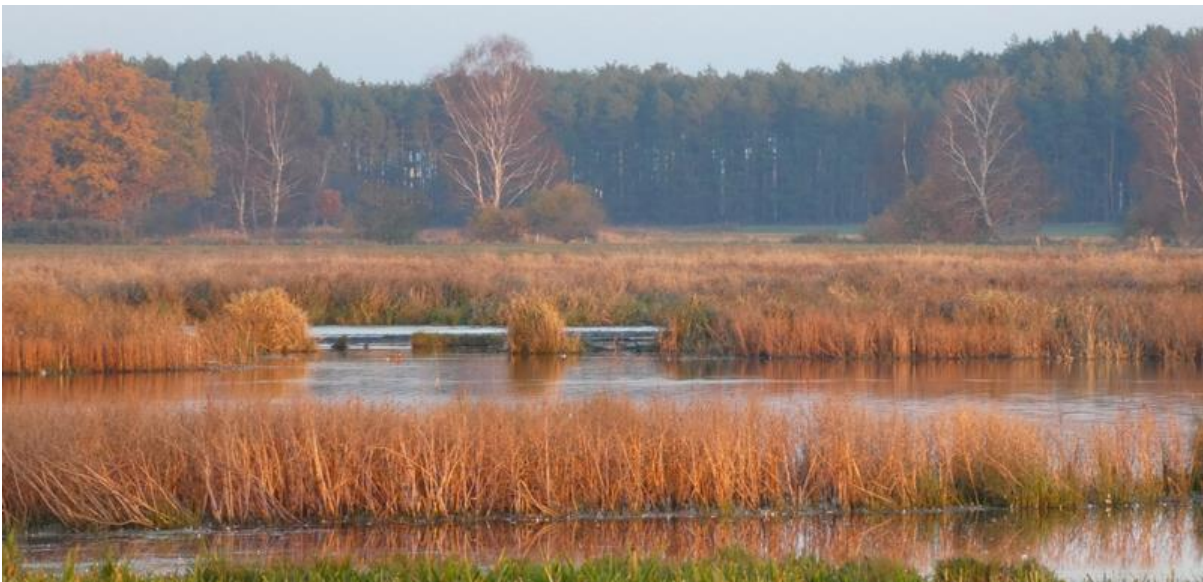
Abb. 8: Vernässungsfläche im November 2022 (alle Fotos auf dieser Seite: M. Szaramowicz)

In den Folgejahren erfolgte die den neuen Wasserstandverhältnissen angepasste Pflegenutzung sowie die Entwicklungspflege der Gehölzpflanzungen. 2014 und 2018 wurde in den stärker vernässten Bereichen eine Mahd mit Beräumung durchgeführt, um beginnende Gehölzsukzession zurückdrängen. 2016 erfolgte erstmals eine angepasste Grabenunterhaltung in dem neuen Graben, der den Abfluss evtl. überschüssigen Wassers in die Nieplitz regelt.
