## Poolangebot im Landkreis Teltow-Fläming

### Flächenpool Teiche Schlosspark Jüterbog

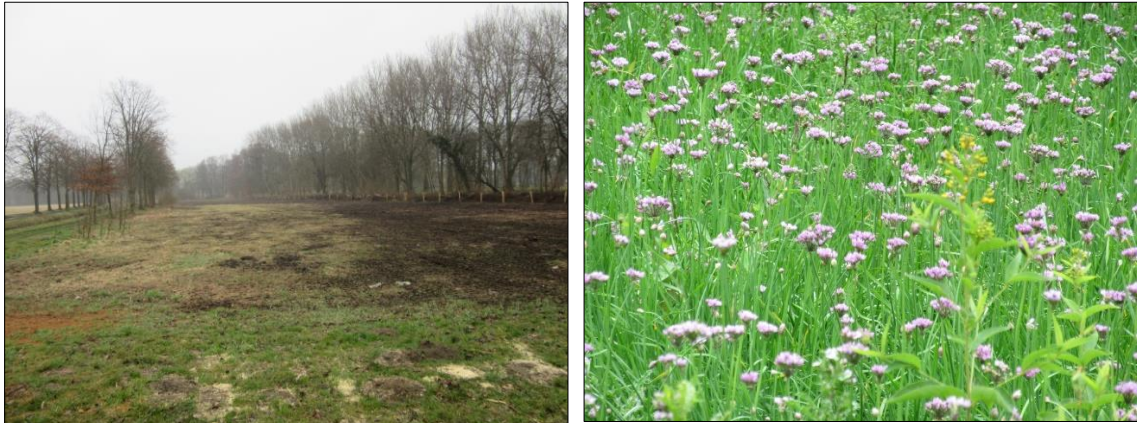
*Abb. 2: Feuchtwiese direkt nach der Entkusselung und im März 2015 (links) sowie erstes Vorkommen von Kantigem Lauch (*Allium angulosum*) auf der Fläche im Juni 2015 (rechts)*

Im Winter 2014 / 2015 erfolgte die Ersteinrichtung der Feuchtwiese durch Entkusselung / Mahd, seitdem läuft ein Pflegevertrag zu deren dauerhafter Entwicklung.

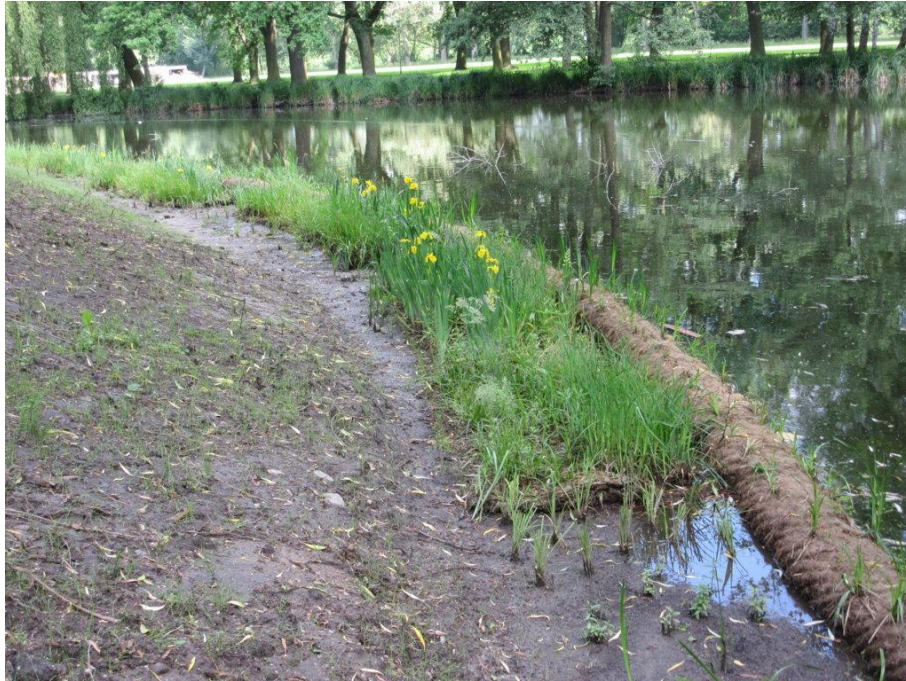
*Abb. 4: Uferabflachung und neue Vegetation (Matten und Kokoswalze) während der Bauphase*
